Form 3

# Error 147 TENSIONAR ERROR 対応策

Ver 1.00

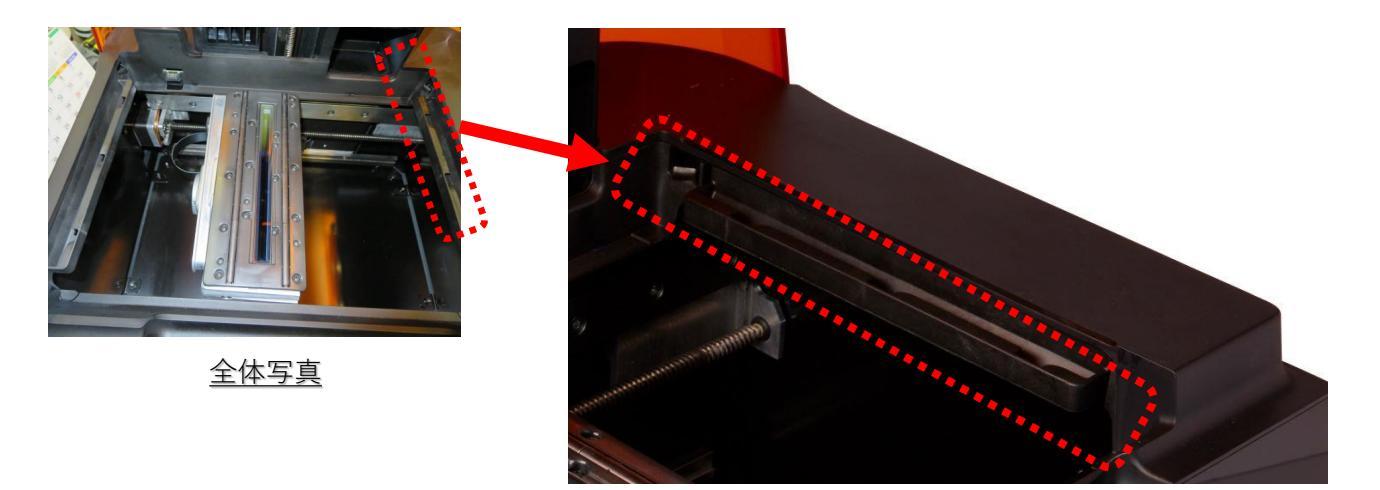
フィルムテンショナー拡大写真(赤枠部分)

"フィルムテンショナー"(レジンタンク底のフィルムを調整する機構)が 正常に動作しない時に表示される場合があります。

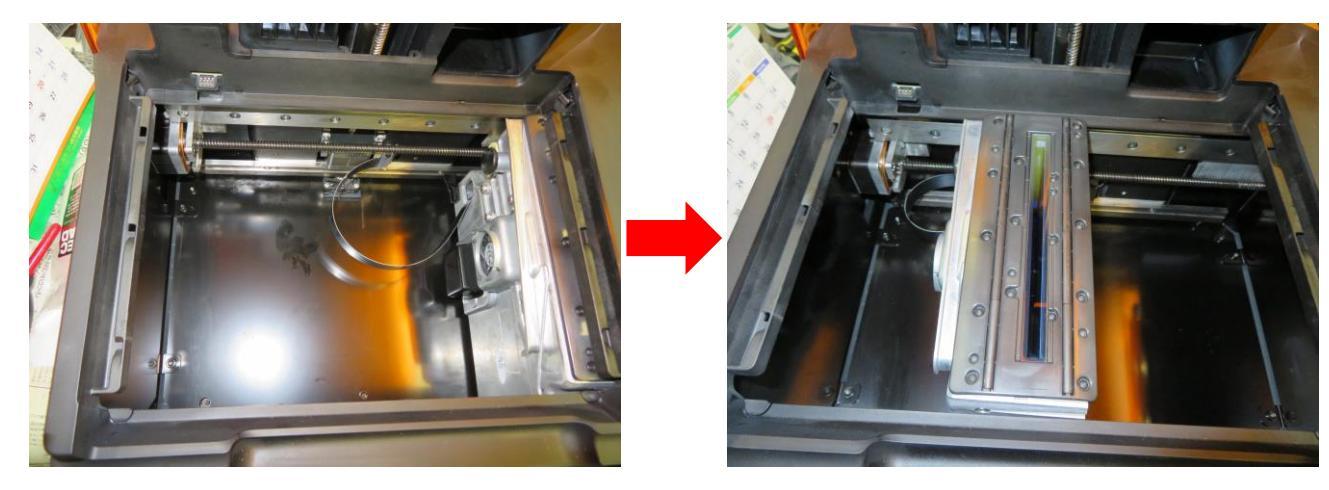
LPU 中央移動前の状態

LPU 中央移動後の状態

4. LPUがプリンタ本体中央に移動したことを確認後、プリンタ本体の電源ケーブルを外します。
